## Mitigasi Abrasi Berbasis Kearifan Lokal Di Kabupaten Waropen Kampung Sanoi Dan Pantai Ronggaiwa

**ABSTRACT.** *Sanoi Village and Ronggaiwa Beach are villages that are located in Waropen District and are part of the province of Papua. Along the Sanoi Village Road and Ronggaiwa Beach is a road that runs along the coastline and is an accessibility route between villages and the logistics of maritime transportation which is an economic route of the Waropen District Government so abrasion handling must be carried out immediately. The study examines the extensive calculations and advance backward coastline and also the exploitation of the local wisdom of the community as an abrasion countermeasures. The research methods used to the objectives of the study are quantitative descriptive methods, spatial analysis, time series analysis and analysis of local intelligence indicators. Quantitative deskriptive analysis is by displaying field images and presenting width changes in coastlines and coastline backward velocities throughout 2012, until 2022. Spatial analyses using ArcGIS software and field observations. Time series analysis to observe the changes in the width and backward speed of

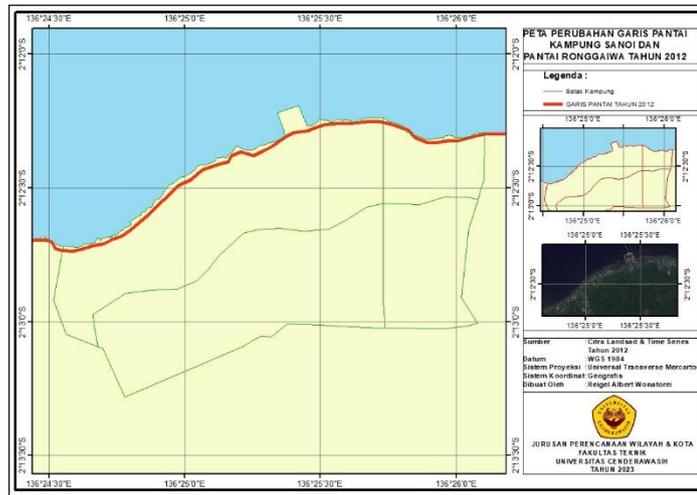
Gambar 4. Peta Perubahan Garis Pantai Tahun 2012

Berdasarkan data citra satelit tahun 2012 hingga 2022 yang setiap selisih 4 tahun menunjukan bahwa perubahan garis pantai dan luas daerah terabrasi serta laju mundur garis pantai di Kampung Sanoi dan Ronggaiwa terus mengalami kemunduran garis pantai, yang menurut analisis *time series* dijabar dalam peta-peta sebagai berikut.

Berdasarkan hasil perhitungan dan digitasi citra Kampung Sanoi dan Ronggaiwa pada tahun 2012, tahun 2016, tahun 2021 dan tahun 2022 didapatkan hasil bahwa garis pantai yang terbentuk setiap 4 tahun terus mengalami perubahan.

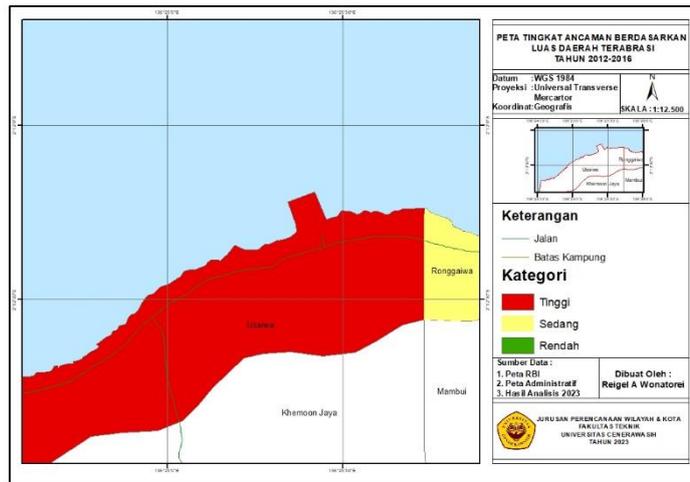
**Gambar 8. Peta Tingkat Ancaman Berdasarkan Luas Daerah Terabrasi Tahun 2012-2016**

Dan pada tahun 2012-2016 menunjukkan bahwa perubahan luas daerah terabrasi tersus terjadi dan perhitungan dapat dilihat dalam tabel berikut:

No	Kampung	Luas Daerah Terabrasi (Ha) 2012-2016	Kategori
1	Kampung Sanoi	16.7	Sedang
2	Kampung Ronggawai	16.4	Sedang

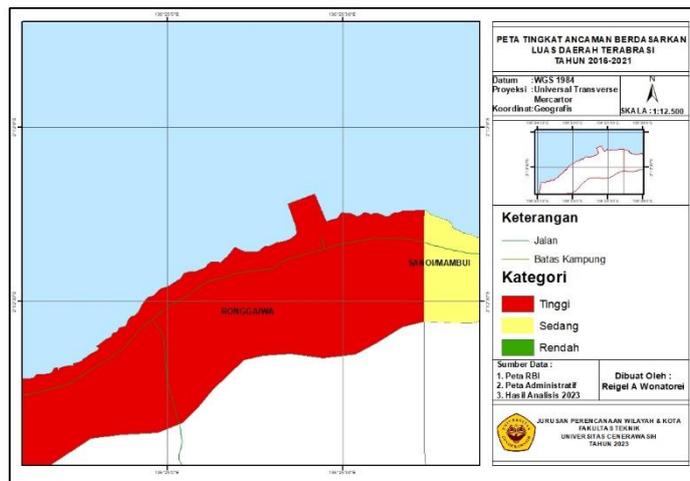
**Gambar 9. Peta Tingkat Ancaman Berdasarkan Luas Daerah Terabrasi Tahun 2016-2021**

Pada 4 tahun berikutnya yaitu dari tahun 2016 sampai tahun 2021 juga masih mengalami perubahan luas daerah yang terabrasi, perhitungan luas daerah terabrasi dapat dilihat dalam tabel berikut:

No	Kampung	Luas Daerah Terabrasi (Ha) 2016-2021	Kategori
1	Kampung Sanoi	16.7	Sedang
2	Kampung Ronggaiwa	16.48	Sedang

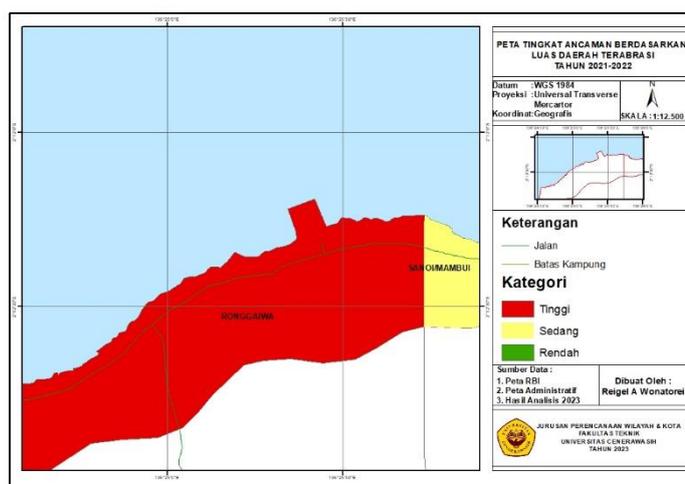
**Gambar 10. Peta Tingkat Ancaman Berdasarkan Luas Daerah Terabrasi Tahun 2021-2022**

Sampai tahun 2022 abrasi masih terus terjadi hingga sampai saat ini dan perhitungan luas daerah terabrasi pada tahun 2021-2022 dapat dilihat dalam tabel berikut:

No	Kampung	Luas Daerah Terabrasi (Ha) 2021-2022	Kategori
1	Kampung Sanoi	16.71	Sedang
2	Kampung Ronggaiwa	16.49	Sedang

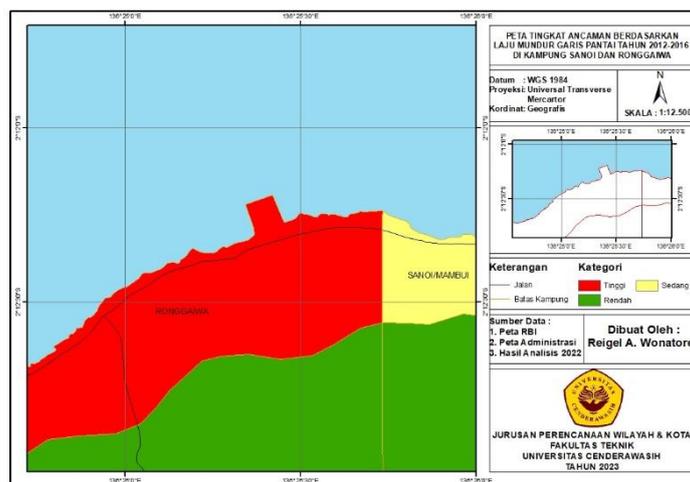
**Gambar 11. Peta Tingkat Ancaman Berdasarkan Laju Mundur Garis Pantai Tahun 2012-2016**

Selain itu adapun perubahan garis pantai di Kampung Sanoi dan Ronggaiwa sepanjang tahun 2012-2016 terus mengalami perubahan, hal ini dapat dilihat dengan adanya bentuk garis pantai yang bertambah lekukannya ke luar garis pantai dan garis pantai yang mengalami kemunduran dari garis pantai pada tahun yang mana hal ini disebabkan oleh adanya proses abrasi dan akresi di tiap garis pantai yang ada dan perhitungan laju mundur garis pantai tahun 2012-2016 dapat dilihat dalam tabel berikut.

No	Kampung	Rata-Rata Laju Mundur Gari Pantai Tahun 2012-2016 (m)	Kategori
1	Kampung Sanoi	54	Sedang
2	Kampung Ronggaiwa	107	Tinggi

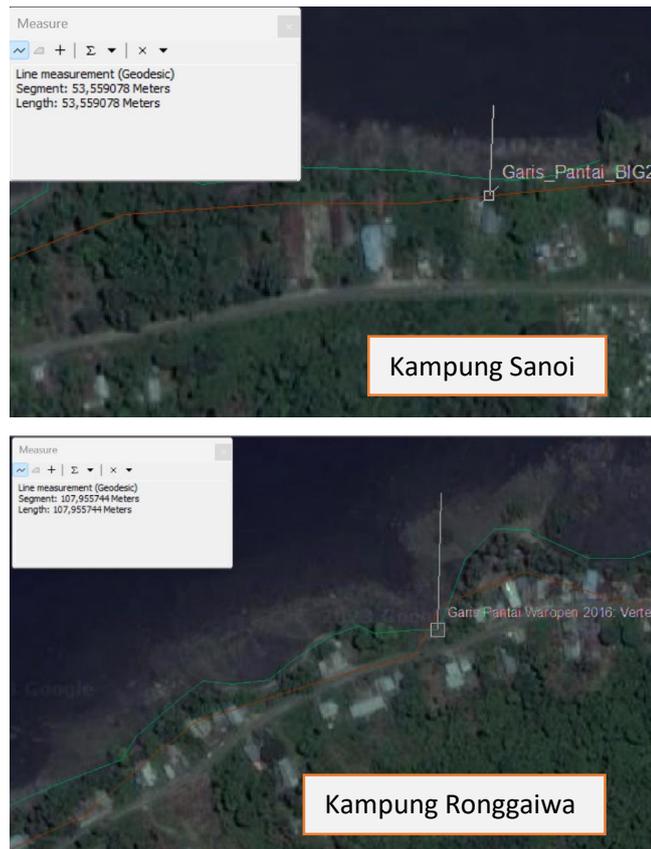
**Gambar 12. Hasil Pengukuran Laju Mundur Garis Pantai Tahun 2012-2016 di Kampung Sanoi dan Ronggaiwa**  
Sumber : Hasil Analisis ArcGIS 2023

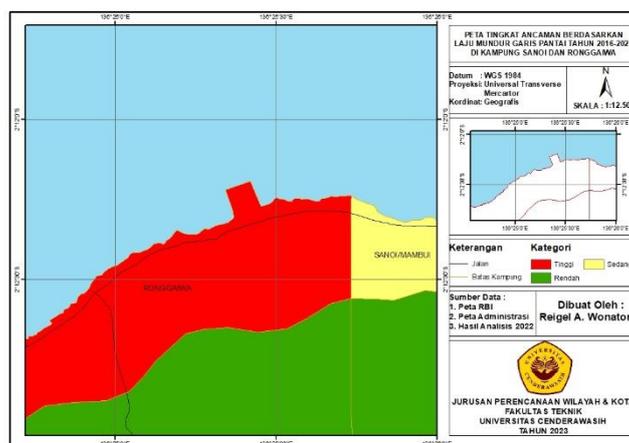
Pada tahun 2016-2021 pesisir kampung Sanoi dan Ronggaiwa masih terus mengalami kemunduran garis pantai yang dijabarkan berikut.

**Gambar 13 Peta Tingkat Ancaman Berdasarkan Laju Mundur Garis Pantai Tahun 2012-2016**  
Sumber : Peneliti 2023

No	Kampung	Rata-Rata Laju Mundur Garis Pantai Tahun 2016-2021 (m)	Kategori
1	Kampung Sanoi	57	Sedang
2	Kampung Ronggaiwa	113	Tinggi

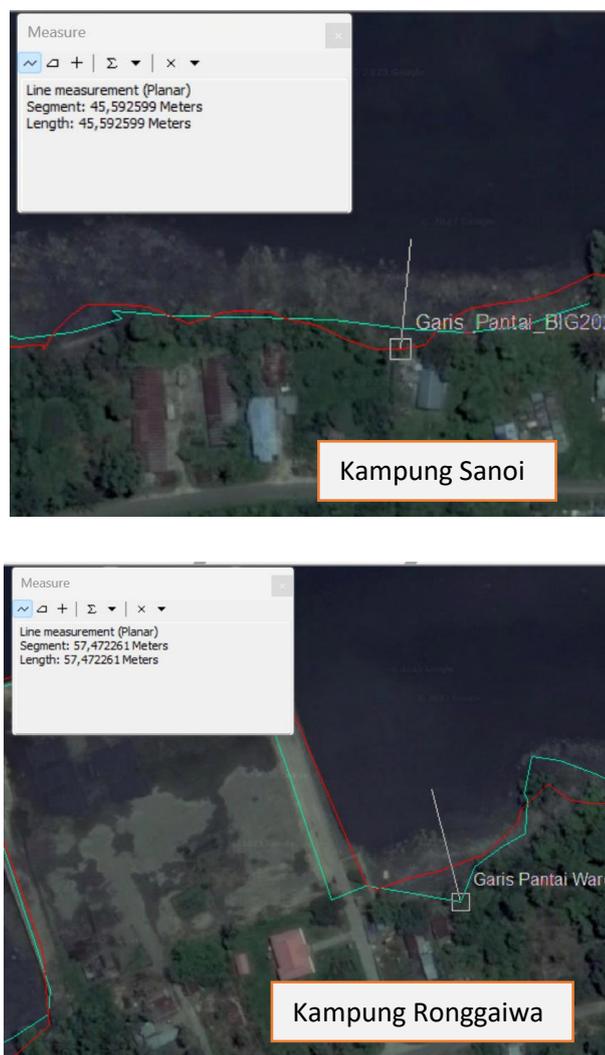
**Gambar 14. Hasil Pengukuran Laju Mundur Garis Pantai Tahun 2016-2021 di Kampung Sanoi dan Ronggaiwa**

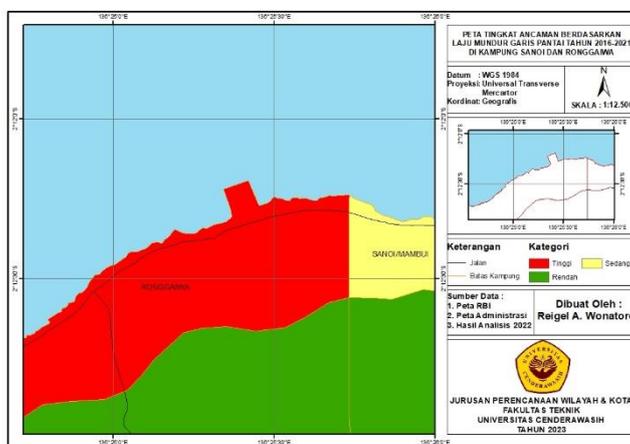
Dan pada tahun 2021-2022 masih menunjukkan bahwa garis pantai masih mengalami kemunduran akibat abrasi yang terjadi sehingga dilakukan perhitungan untuk mengetahui laju mundur garis pantai yang dapat dijabarkan sebagai berikut.

**Gambar 15. Peta Tingkat Ancaman Berdasarkan Laju Mundur Garis Pantai Tahun 2021-2022**

No	Kampung	Rata-Rata Laju Mundur Garis Pantai Tahun 2016-2021 (m)	Kategori
1	Kampung Sanoi	62	Sedang
2	Kampung Ronggaiwa	119	Tinggi

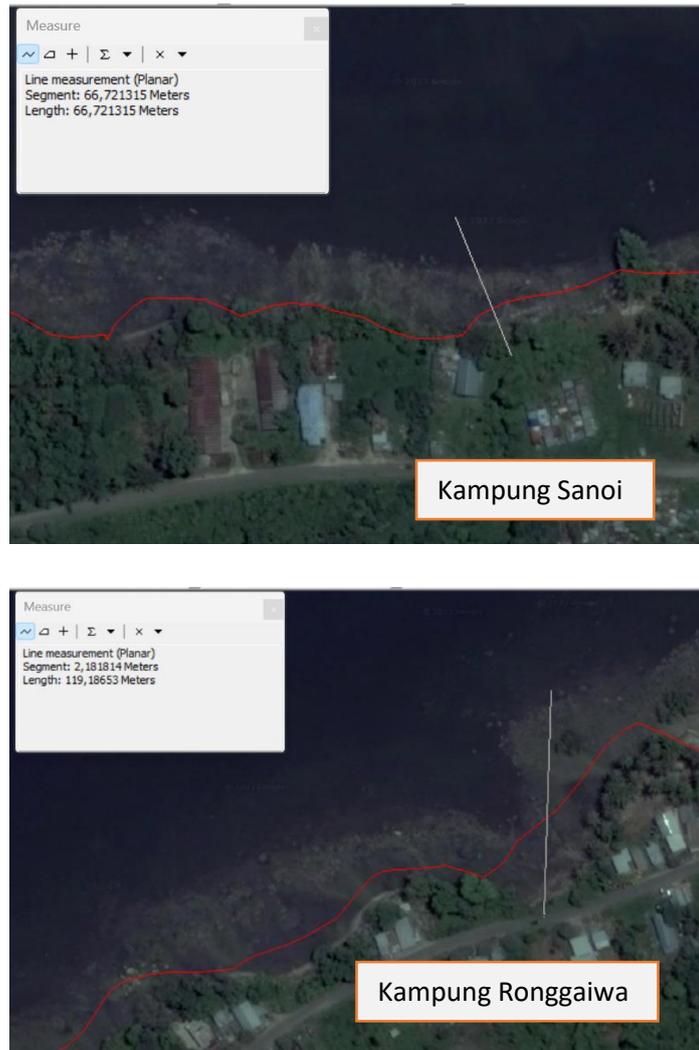
**Gambar 16. Hasil Pengukuran Laju Mundur Garis Pantai Tahun 2016-2021 di Kampung Sanoi dan Ronggaiwa**

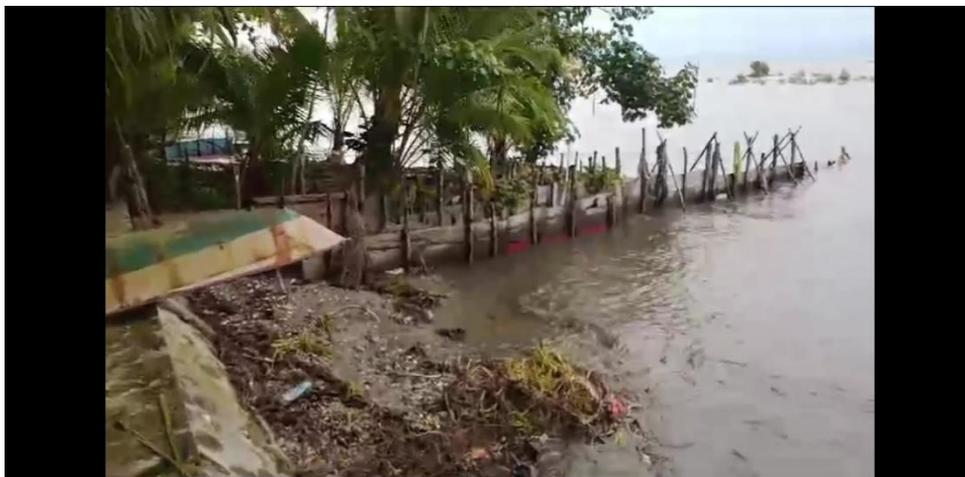
Gambar 17. Indikator Kearifan Lokal

Dari indikator kearifan lokal menunjukan bahwa masyarakat di Kampung Sanoi dan Ronggaiwa masih mempertahankan kearifan lokal yang ada dan dari indikator kearifan lokal diatas menerangkan ada 4 (empat) indikator yang digunakan masyarakat untuk menanggulangi abrasi dari 4 indikator diatas ada 1 indikator yang bersifat spiritual dalam mengatasi bencana, dan 3 indikator lainnya merupakan kearifan lokal masyarakat yang memanfaatkan sumber daya alam yang ada sehingga bisa dibentuk talud tradisional rufia, tanaman mangrove, dan karung berisi material baik batu ataupun pasir

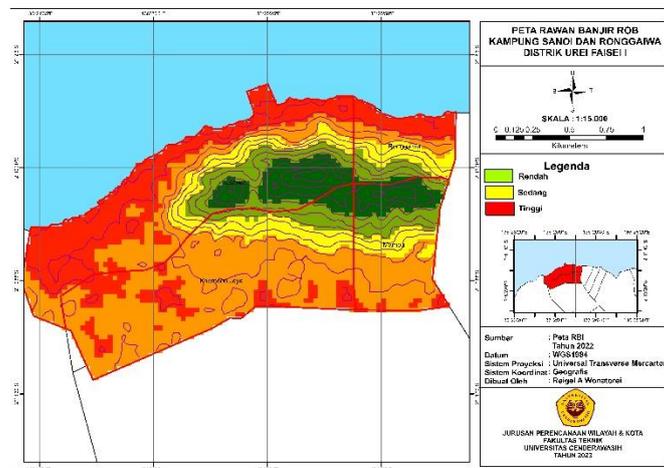
yang merugikan bagi masyarakat setempat baik dalam segi ekonomi atau finansial dan material akibat bencana tersebut, dan juga dapat merusak sarana ataupun prasarana yang berada di sekitar area bencana terjadi. Bencana lain yang dimaksud merupakan bencana banjir rob, banjir rob sendiri merupakan bencana yang diakibatkan genangan air laut yang meluap ke daratan akibat tidak adanya penghalang gelombang atau dikarenakan abrasi pantai sehingga air pasang laut ataupun gelombang laut tidak terhalangi oleh hamparan pasir, dan dikarenakan abrasi yang terus terjadi di Kampung Sanoi dan Ronggaiwa membuat terkikisnya daratan hingga hampir mengenai jalan utama dan sudah membuat beberapa perumahan masyarakat mengalami kerusakan akibat abrasi, dari akibat abrasi tersebut membuat bencana banjir rob masuk ke pemukiman dan jalan raya dan menghambat lalu lintas dan merugikan masyarakat. Sehingga perlunya diatasi terlebih dahulu abrasi yang terjadi sehingga bencana yang lain bisa lebih awal dicegah dan bisa teratasi, perlunya kerja sama antar berbagai elemen baik masyarakat setempat, elemen kampung ataupun pemerintah kabupaten sehingga dapat teratasinya abrasi yang terjadi. Adapun kondisi banjir rob dapat dilihat dalam gambar berikut:

**Gambar 19. Peta Rawan Banjir Rob di Kampung Sanoi dan Kampung Ronggaiwa**

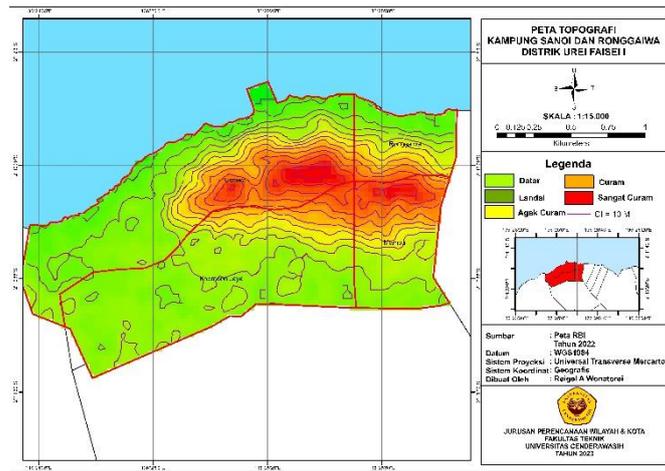
**Gambar 20. Peta Topografi Kampung Sanoi dan Ronggaiwa**

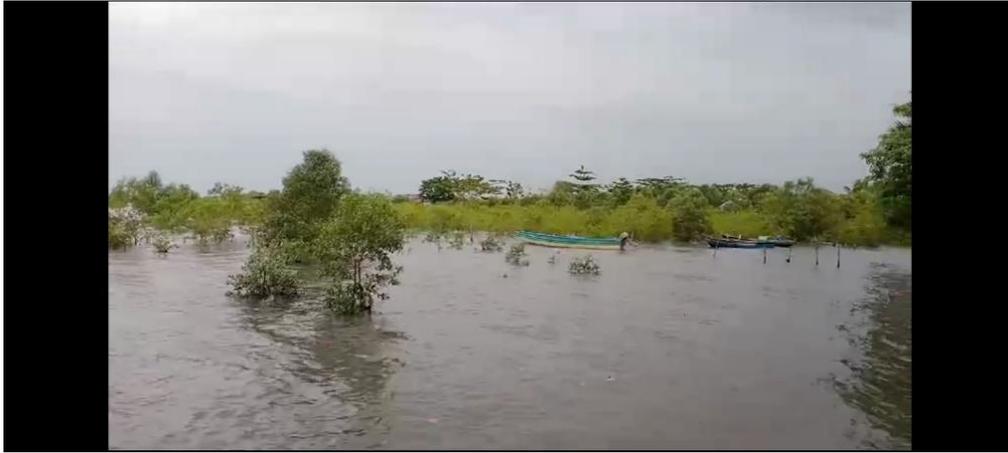
**Gambar 21. Jalur Greenbelt di Kampung Sanoi dan Ronggaiwa**

Nama Kampung	Gelombang (m)	Lebar Greenbelt (m)
Kampung Sanoi	1.5	198
Kampung Ronggaiwa	2	396

Ternyata kearifan lokal tersebut sebenarnya sejalan dengan teknologi penanganan mitigasi yang dilakukan saat ini. Selain talud kearifan lokal juga ada dilakukan penanaman mangrove sebagai breakwater alami dengan menjadikannya sebagai jalur greenbelt sehingga mampu meredam ombak yang menerjang tepian pantai. Dan juga di bantu oleh pemerintah dalam pembuatan talud semi moderen seperti batu tahu, dan seawall sehingga mampu mengurangi dampak abrasi yang terjadi. Setelah dilakukan hal tersebut lalu tepian pantai direhabilitas kembali dengan menanam berbagai pohon dengan sifat akar yang kuat agar dapat menahan pasir.

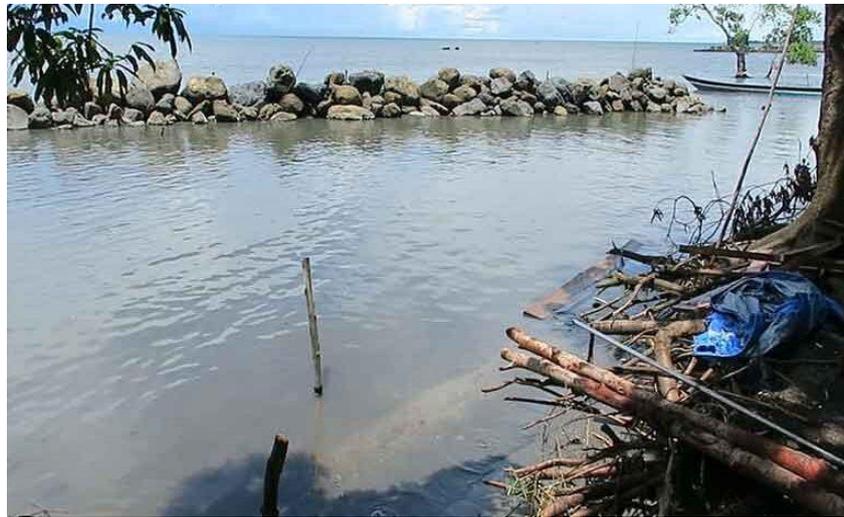
**Gambar 22. Breakwater di Kampung Sanoi dan Ronggaiwa**
