## Kontruksi Penanganan Bencana Tanah Longsor di Daerah Jemaat Dok Tujuh Jayapura

### *Landslide Disaster Management Construction in the Dok Tujuh Congregation Area, Jayapura*

Frans Simbol Tambing<sup>1</sup>, Bodian Davin Panggabean<sup>2\*</sup>

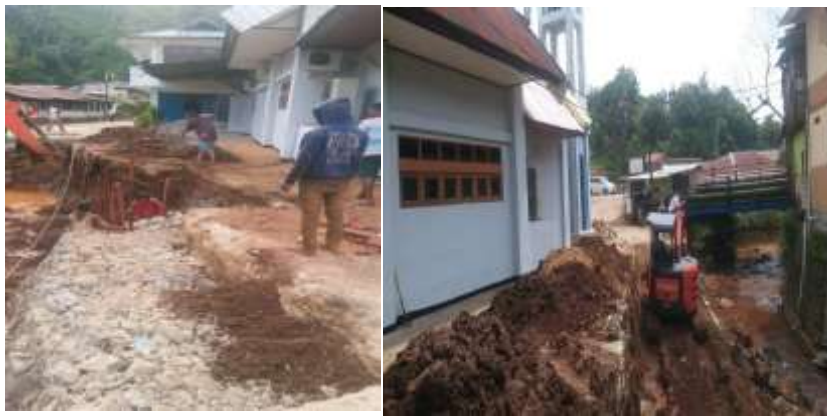
**Gambar 2.** Tanah Longsor Sepanjang Aliran Sungai

Dari hasil pengamatan dilapangan, tanah yang mengalami kelongsoran tepat di samping gereja berdekatan dengan batas daerah aliran sungai (DAS), dimana tanah ini juga dipergunakan masyarakat sebagai akses jalan setiap hari. Panjang kelongsoran di ukur sekitar

20 meter dengan lebar sekitar 4 meter mulai dari pinggiran kali hingga sampai dinding bangunan gereja. Penggalian tanah longsor ini menggunakan alat gali excavator mini selama dua hari dengan kedalaman tanah sekitar 6,5 meter dari permukaan tanah.
