Analisa Tingkat Kerusakan Dan Estimasi Biaya Perawatan Bangunan Gedung Utama Sekolah Tinggi Teknologi Indragiri

Penelitian ini merupakan studi kasus tingkat kerusakan bangunan gedung utama Prodi Teknik Sipil ITB-Indragiri. Penelitian ini bertujuan untuk menentukan tingkat kerusakan bangunan dan mengestimasi biaya perbaikan bangunan tersebut.

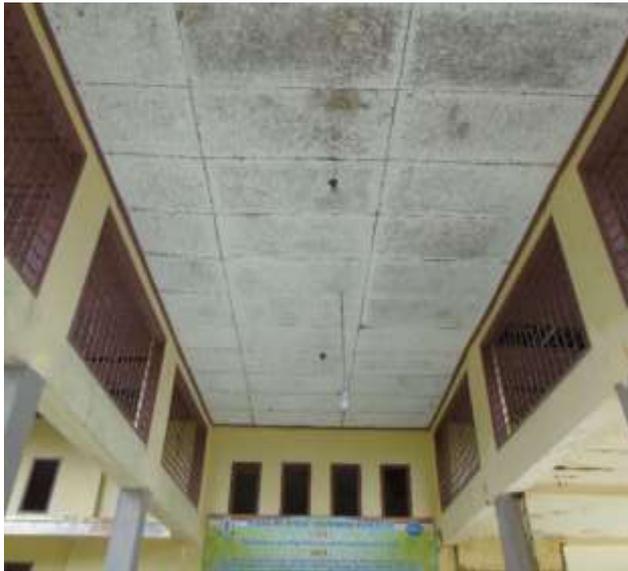
Gambar Plafond Triplek
(Sumber:Penulis, 2022)

Pada dua jenis komponen plafond pada bangunan ini ditemukan dua jenis kerusakan pada plafond seperti perubahan lapisan cat meluas dan penutup bukaan langit-

langit terlepas. Maka kerusakan yang dikategorikan adalah Rusak Ringan dan Rusak Sedang.

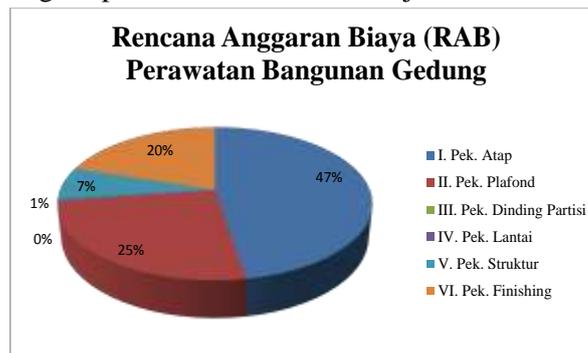
Gambar Grafik RAB Perawatan Bangunan Gedung
(Sumber:Penulis, 2022)

Dari analisis grafik pada Gambar 4.22 tentang RAB Perawatan Bangunan Gedung, dapat dilihat bahwa pekerjaan yang memiliki persentase terbesar berada pada pekerjaan atap dengan nilai bobot 47,14% dari jumlah RAB yang telah dihitung. Dan untuk pekerjaan persentase terkecil berada pada pekerjaan dinding partisi dengan nilai bobot 0,04 % dari jumlah RAB yang telah dihitung.
